ENGINYERIA D'EDIFICACIÓ PROJECTE FINAL DE GRAU

CARACTERITZACIÓ DE L'ENVOLVENT DE DOS CONJUNTS D'EDIFICIS MITJANÇANT TÈCNIQUES TERMOGRÀFIQUES

Projectista/es: Sánchez Manchón, Patricia
Director/s: Bosch González, Montserrat
Jordana i Riba, Francesc de Paula
Convocatòria: Gener 2013

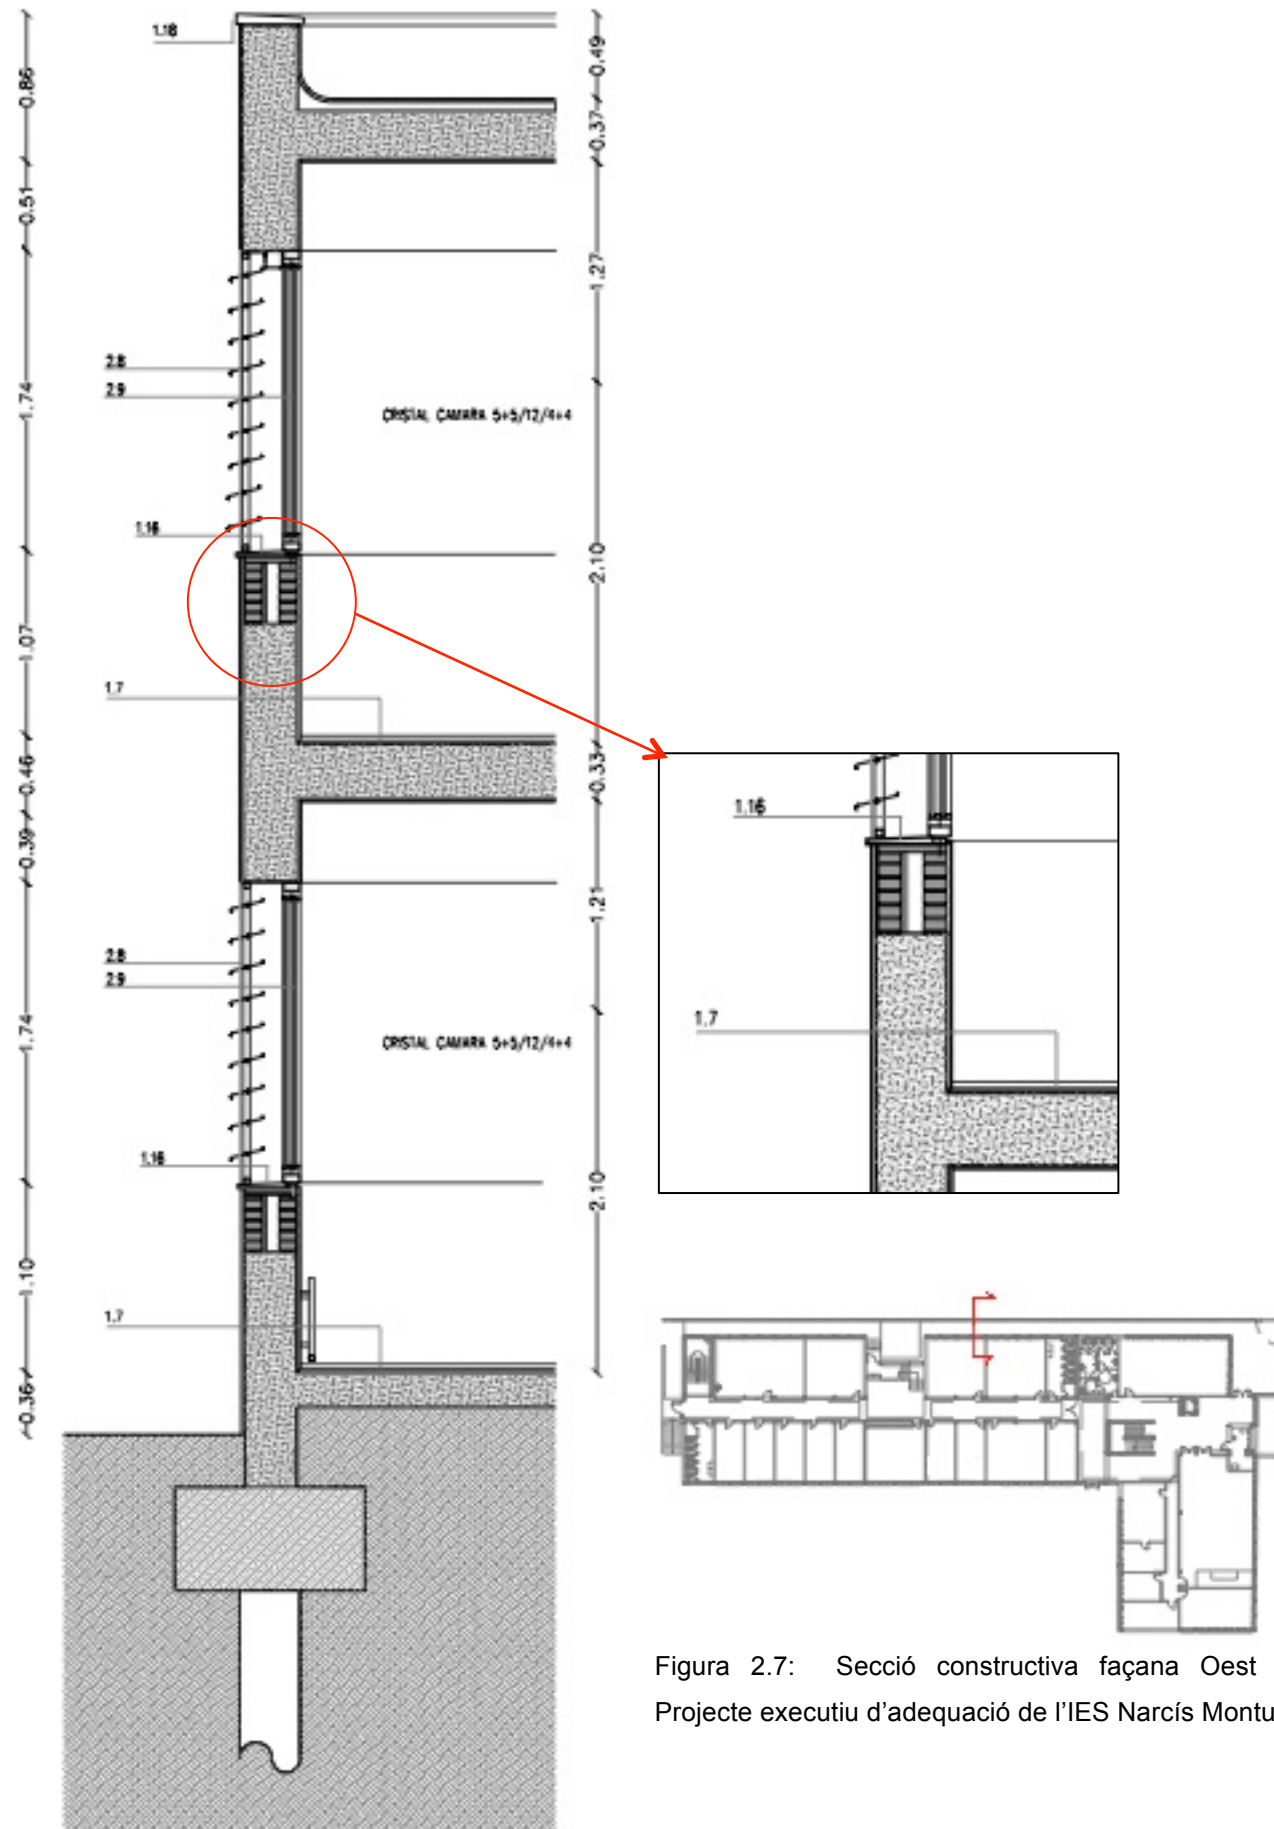
Figura 2.7: Secció constructiva façana Oest (Font: Projecte executiu d'adequació de l'IES Narcís Monturiol)

A continuació s'exposa la secció constructiva de la façana Oest, on es pot comprovar el canvi de solució constructiva en la zona inferior de les finestres, referent al punt 5 de la imatge infraroja:

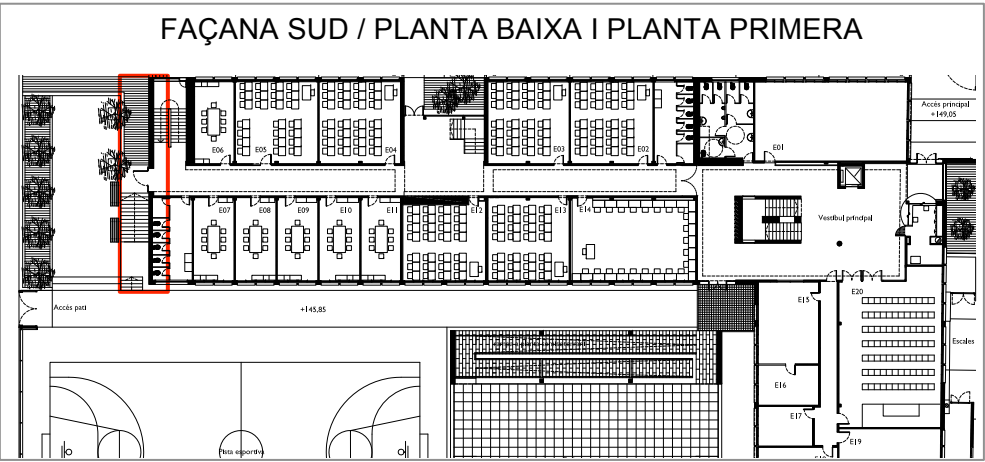
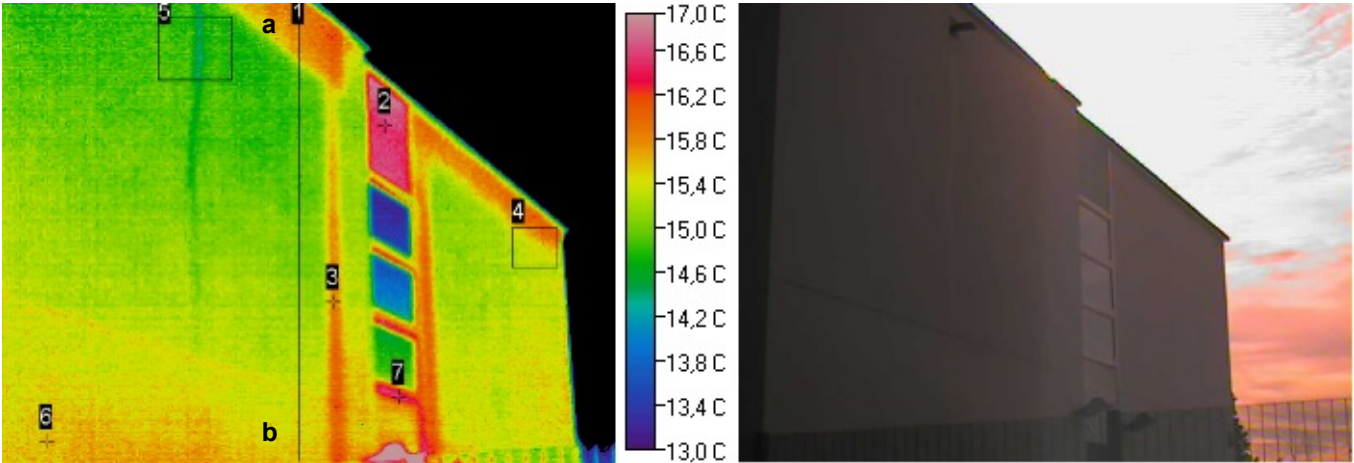
TERMOGRAMA 7:

Aquest termograma ens mostra les diferents temperatures que podem trobar en la façana Sud de l'edifici. Per poder analitzar correctament la imatge infraroja, cal tenir present que ens trobem a primera hora del matí, i que la façana Sud no està radiant l'energia absorbida durant el dia. El tancament presenta una distribució irregular de temperatura, possiblement degut a humitat retinguda per la façana.

La part superior de la façana (àrea 4) i el punt 3, es troben a temperatura molt elevada a diferència de la resta de la façana. Aquest salt tèrmic deduïm que es produeix per la situació del forjat superior, i dels pilars verticals que conformen l'estructura de l'edifici.

L'àrea 5 ens mostra la part superior de la façana, la qual es troba a temperatura baixa, a diferència de la part inferior (punt 6) que es troba a més temperatura. Aquesta divergència tèrmica es pot observar a partir de la línia 1, on seguidament s'exposen els gràfics per facilitar la comprensió:

El punt 2 ens assenyalava una zona que es troba a temperatura màxima de 16,6 °C. Es tracta d'una reixa de ventilació de l'edifici, per on es produeixen exfiltracions d'aire interior cap a l'exterior.

En referència al punt 7, ens indica la fusteria de les finestres per on es produeixen pèrdues energètiques, ja que els perfils no tenen tancament de pont tèrmic.

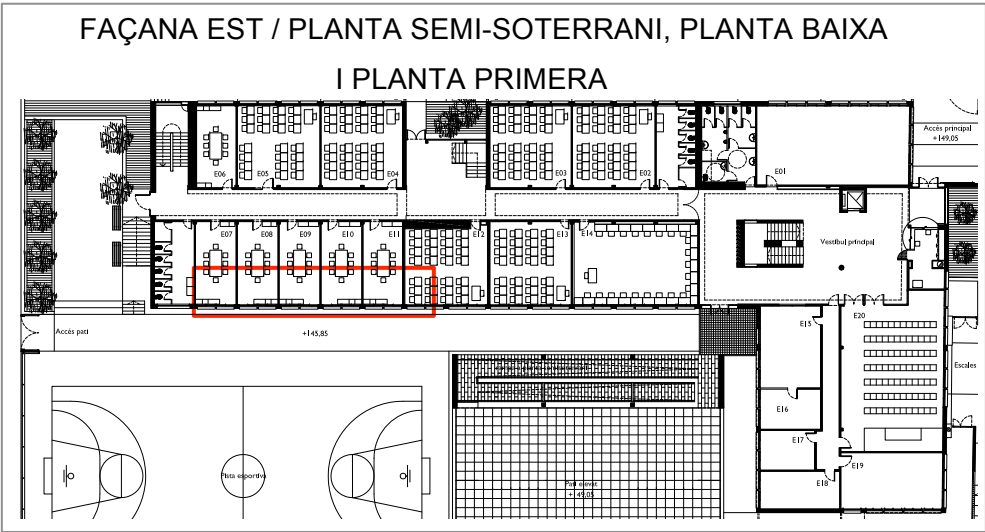
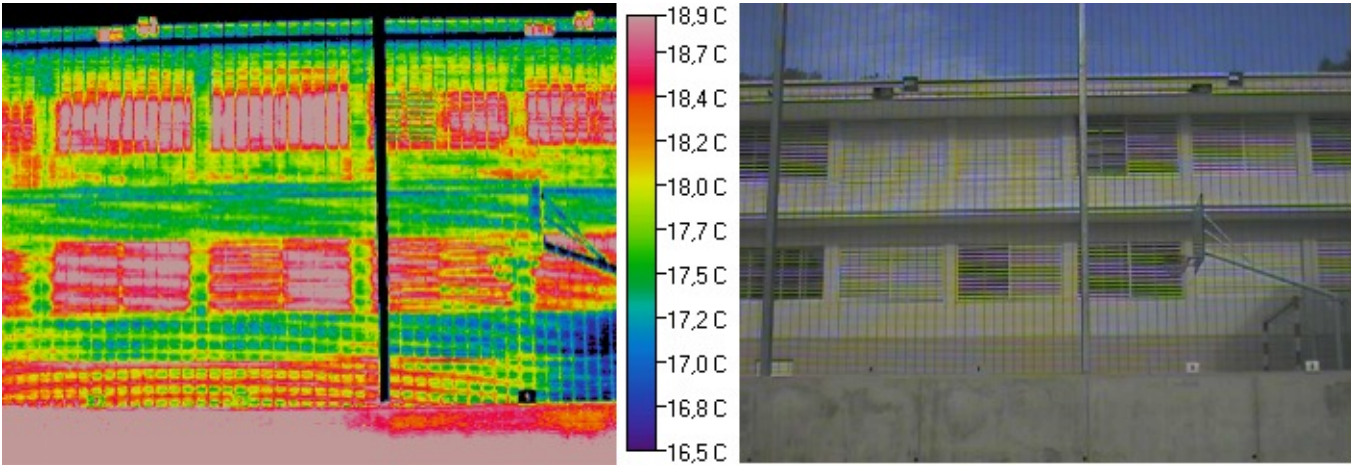
TERMOGRAMA 8:

Aquesta imatge correspon a la façana Est, on es pot detectar que els punts més desfavorables en relació a les pèrdues energètiques són les finestres de l'edifici. La part dreta inferior on trobem temperatures més baixes, fa referència a una part de la façana que està ombrejada per una secció de l'edifici que té al davant. Si ens fixem detingudament, podem observar la situació dels voladissos en la part superior de les finestres, els quals protegeixen de les radiacions solars. En aquesta imatge també es pot diferenciar la divergència de material entre la planta baixa i la planta primera, ja que la façana inferior es troba a més temperatura que la superior (veure el detall adjunt), ja que es produeixen més pèrdues energètiques. A la part superior de la imatge s'observen diferents punts a temperatura elevada, que corresponen als fanals que il·luminen el pati.

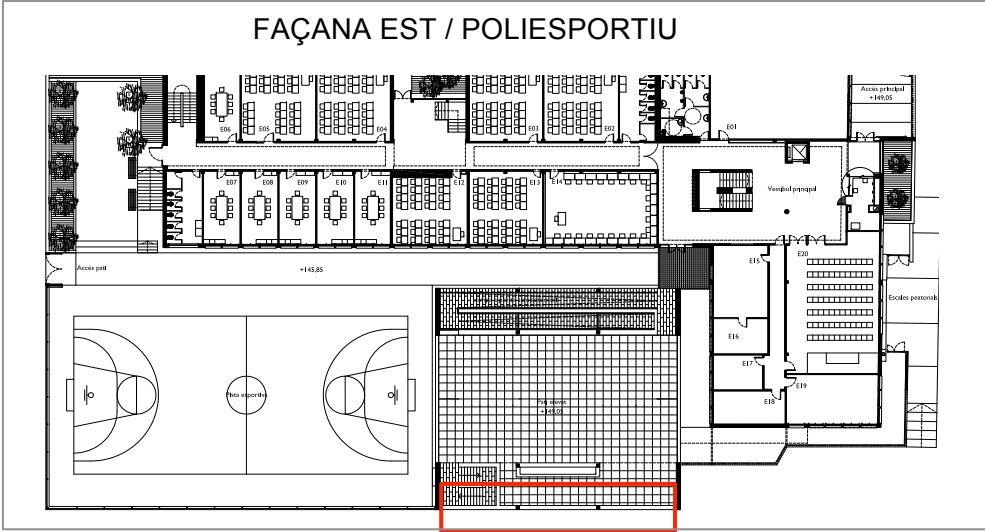
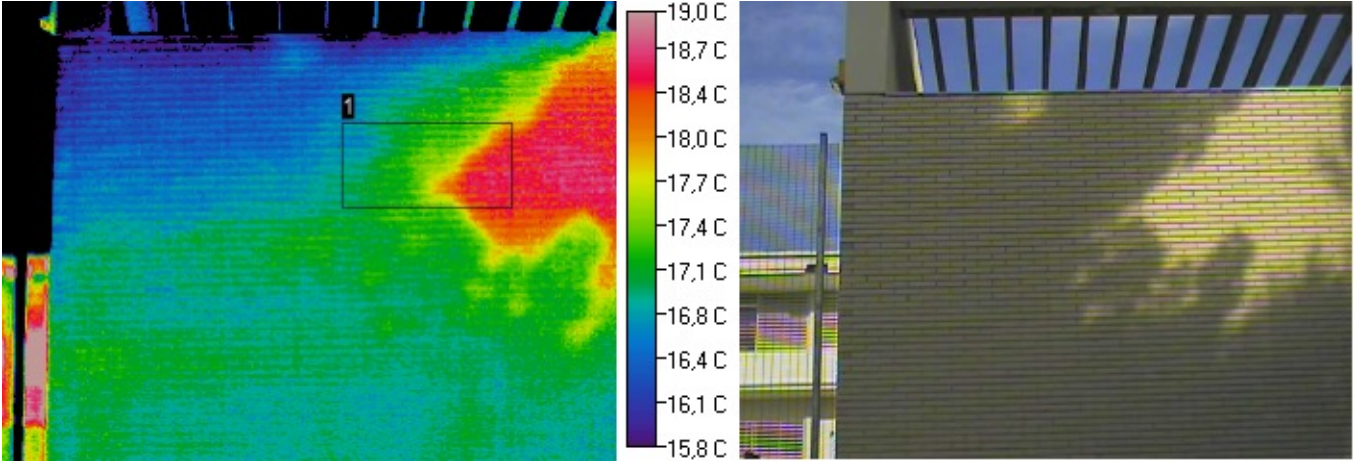
TERMOGRAMA 9:

Si ens fixem en la imatge digital i posteriorment en el termograma, podem veure l'efecte de temperatura que genera la radiació solar en el parament del poliesportiu. La zona d'ombra generada per l'arbrat frontal es troba a menys temperatura, mentre que la zona assolellada està a una temperatura més elevada.

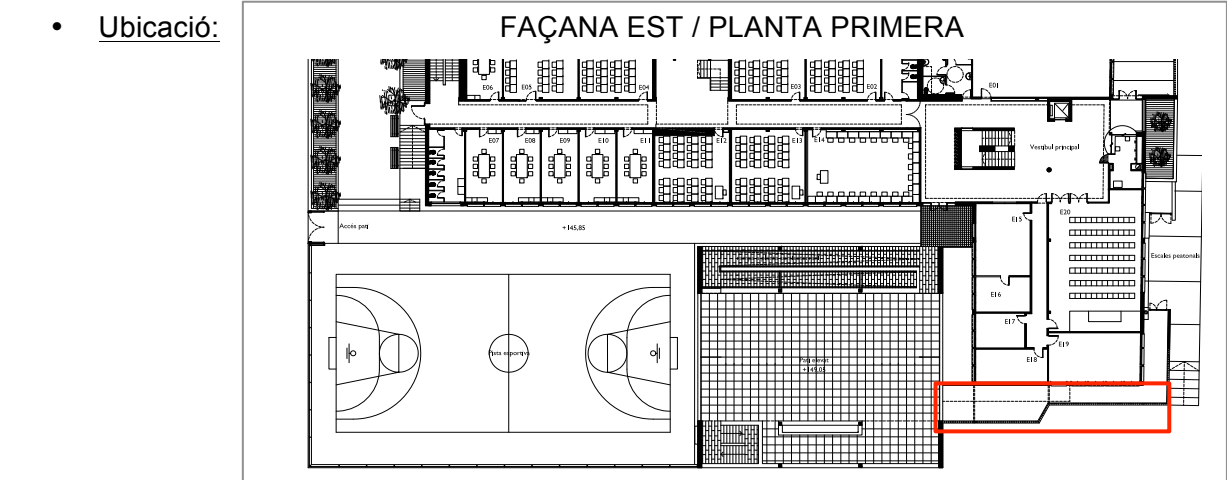
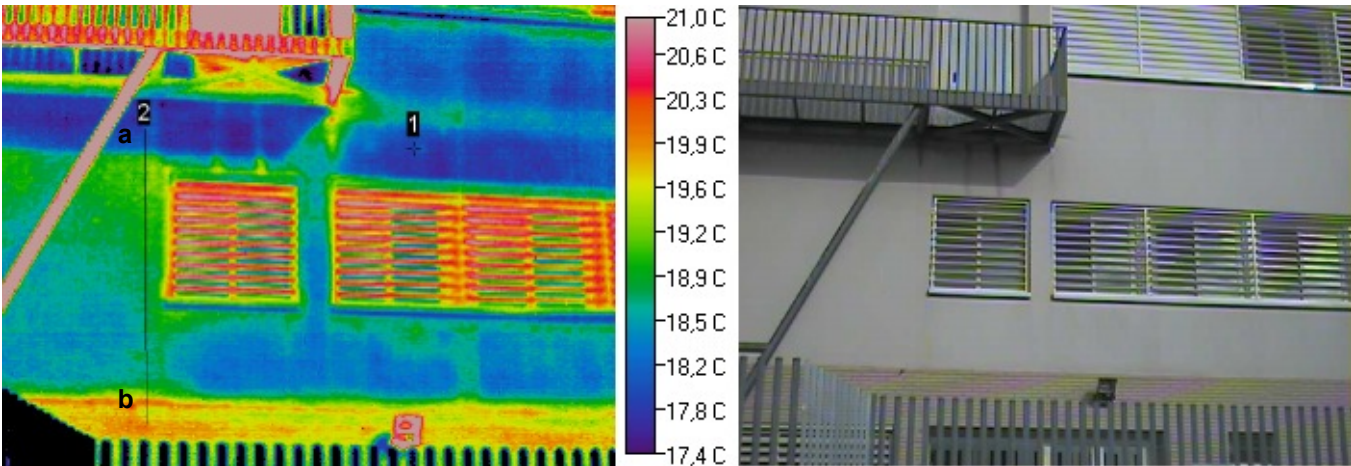
TERMOGRAMA 10:

Aquesta imatge infraroja corresponent a la façana Est de l'edifici ens facilita informació que a simple vista no podem percebre.

monocapa), i la planta baixa (acabat amb obra de fàbrica, veure figura 2.12), el qual es troba a una temperatura molt elevada.

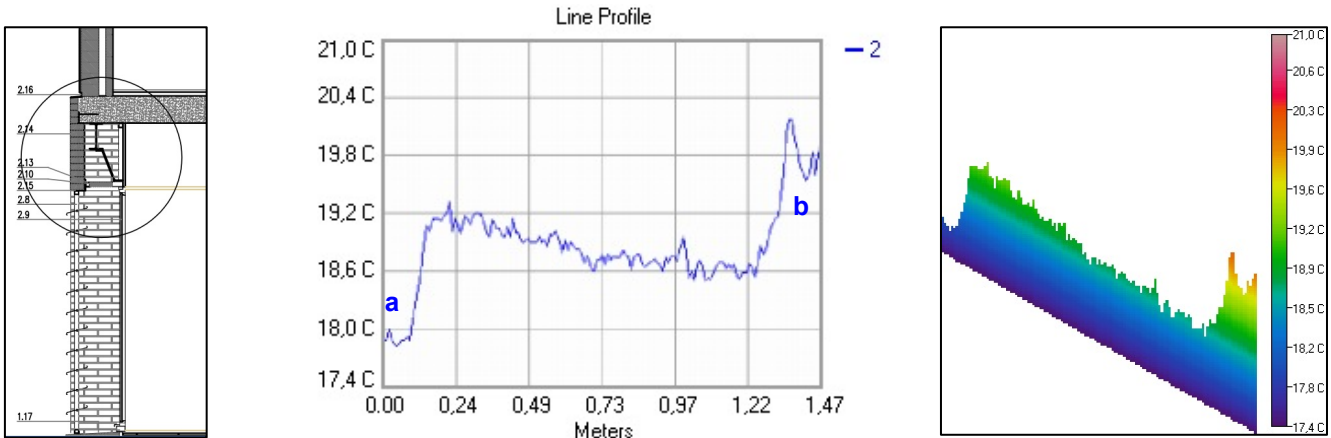
Figura 2.12: Detall secció façana planta baixa i planta primera (Font: Memòria Constructiva Edifici) . Gràfic línia 2 i perfil del comportament tèrmic línia 2 (Font: Elaboració pròpia amb software Image Processor Pro II)

A continuació s'exposa un detall de la trobada entre la façana de la planta baixa i la façana de la planta primera, on s'observen les diferents solucions constructives, que ajuden a entendre les diferències tan grans de temperatura que es poden observar en la imatge termogràfica. Amb la línia 2, es vol demostrar els salts tèrmics que es van produint ver la façana, així com el canvi de temperatura entre aquestes dues plantes, que tenen una solució de façana diferent:

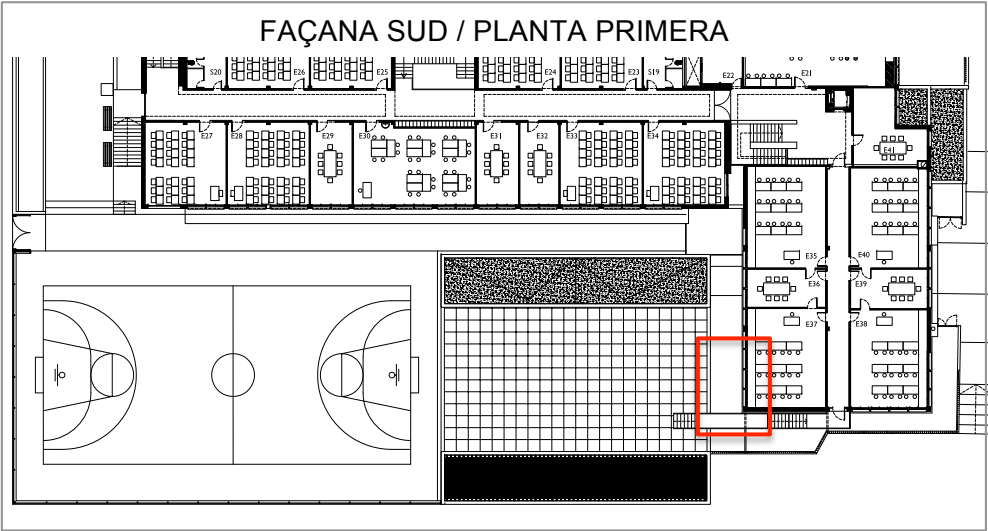
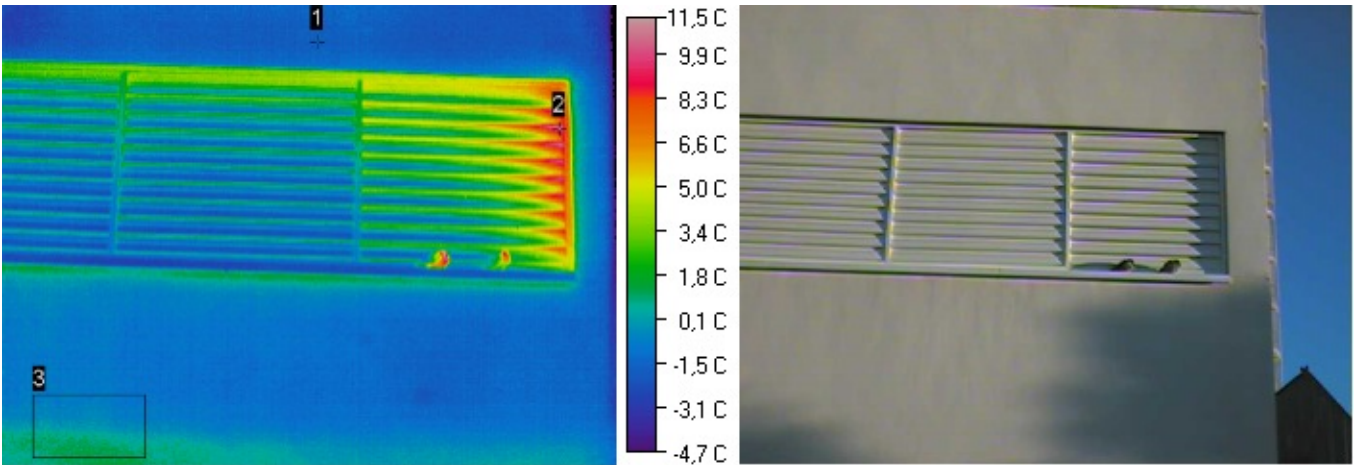
TERMOGRAMA 1:

En aquest termograma es pot observar la temperatura de la façana Sud i de les lamel·les de les finestres. El punt 1 ens indica la temperatura general de la façana, la qual és molt baixa, ja que la temperatura ambiental exterior és molt inferior, i la temperatura interior de l'edifici encara no es veu reflectida en la façana, ja que la calefacció fa una hora i mitja que està en funcionament. Tot i això, en les zones més crítiques si que podem observar canvis de temperatura. En el punt 2 per exemple, podem detectar una zona de la fusteria de la finestra, la qual es troba a temperatura elevada i per on

En aquest cas podem detectar un pont tèrmic en el front de forjat per on s'estan produint dissipacions energètiques. Aquest fet és degut a que no existeix aïllament en el cantell del forjat el que provoca un pont tèrmic en el parament (veure figura 2.15).

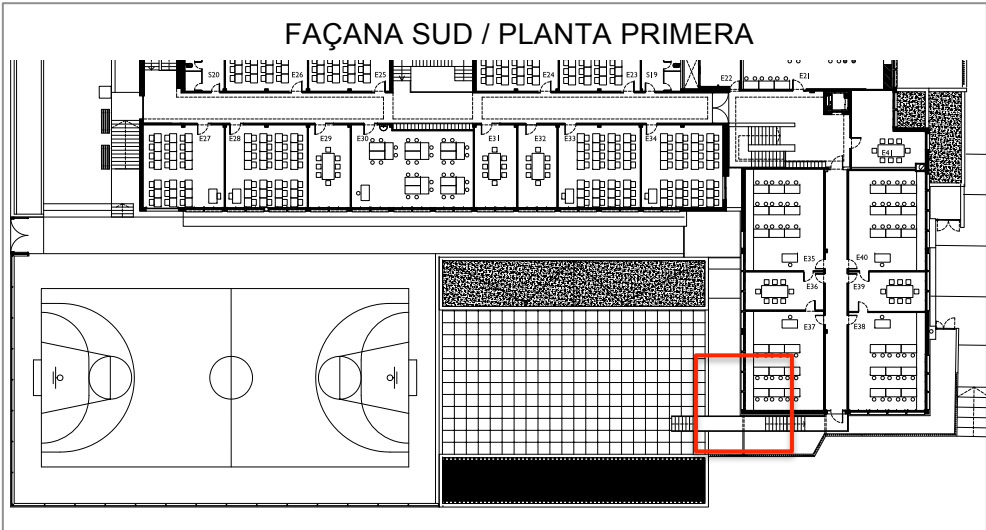
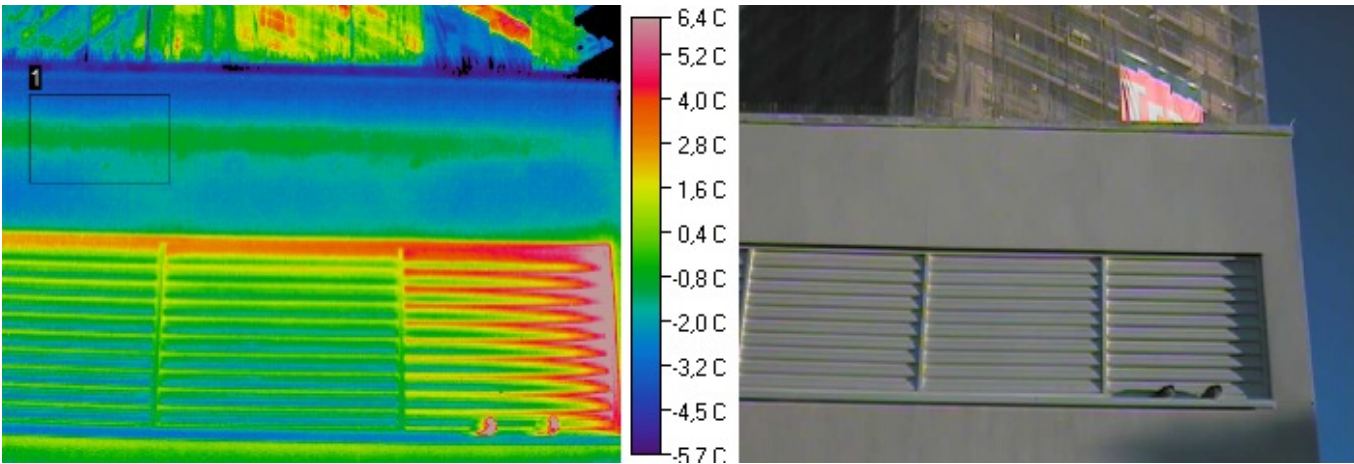
TERMOGRAMA 2:

Aquest termograma fa referència a la mateixa façana anterior, però enfocant la part superior del parament, on podem observar un canvi de temperatura interessant.

Si ens fixem en l'àrea 1 podem detectar un augment dèbil de temperatura en relació amb la resta de la façana, corresponent al cantell de l'últim forjat de coberta. Podem preveure que aquest augment de temperatura és degut a una deficient solució constructiva, lo qual ha generat un pont tèrmic a tenir present en l'estudi energètic d'aquest edifici. Cal tenir present que la coberta no té aïllament, comportant pèrdues energètiques també per aquesta part de l'edifici.

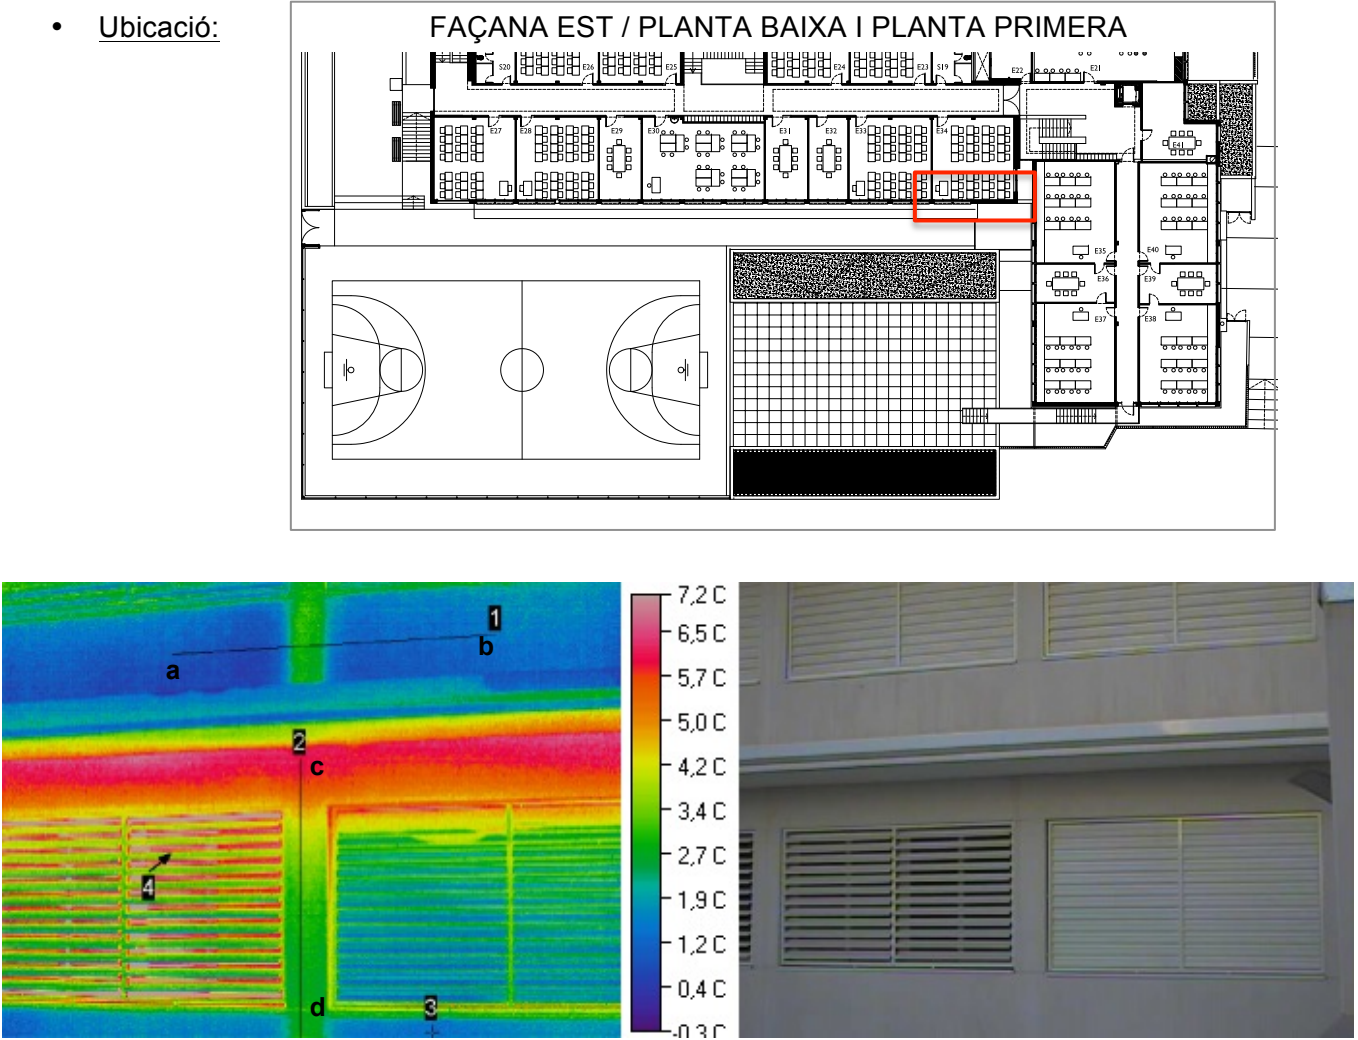
TERMOGRAMA 3:

En aquest termograma la línia 1 ens indica la zona inferior de les finestres la qual es troba a menys temperatura que la resta de la façana. Aquest fet és degut a que en la reforma realitzada a l'any 2004, es van disminuir les dimensions de les finestres, i es va resoldre el buit amb una façana de doble fulla amb càmera d'aire, la qual ens dóna més prestacions i és el motiu pel qual aquests punts no es troben a la mateixa temperatura que la resta de la façana. Amb la línia 1 s'ha volgut mostrar aquest salt tèrmic de passar d'una façana de mur de formigó a la façana de doble fulla amb càmera d'aire. La línia 2 ens indica el canvi de temperatura que pateix la façana en planta baixa des del forjat superior a la zona inferior a les finestres. Aquesta zona superior de les finestres que es troba a temperatura elevada és

deguda a que la temperatura interior s'escapa per aquesta part de formigó, la qual no té càmera d'aire ni aïllament, ja que es tracta de la part antiga de l'edifici (veure figura 2.19). El punt 3 ens mostra el mateix cas anterior de reducció de les dimensions de les finestres a l'any 2004 on es va construir una façana amb doble fulla i càmera, motiu que explica el descens de temperatura. I finalment la fletxa 4 ens mostra l'efecte de les lamel·les de les finestres obertes, a diferència de la finestra dreta on les lamel·les estan tancades, però no podem valorar l'efecte de temperatura ja que el vidre ens genera mesures confuses degut a la reflexió.

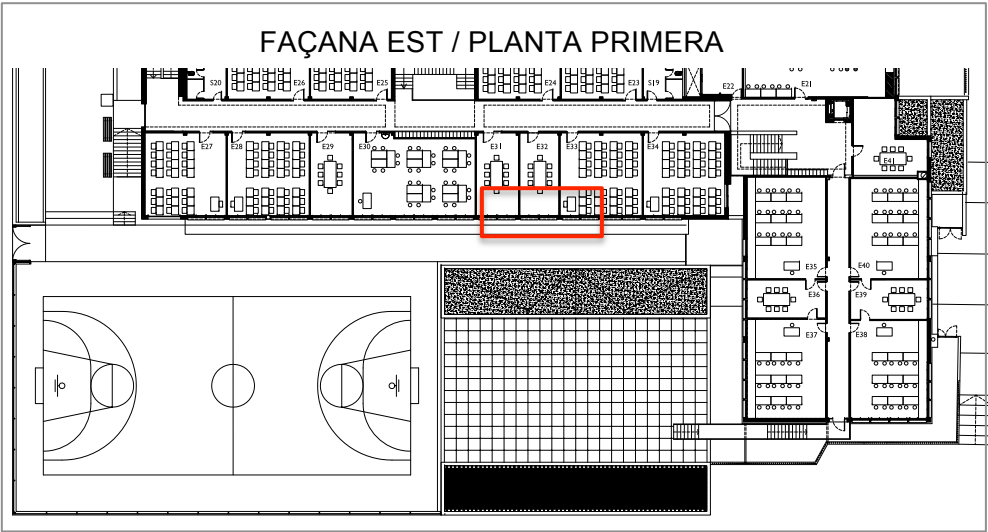
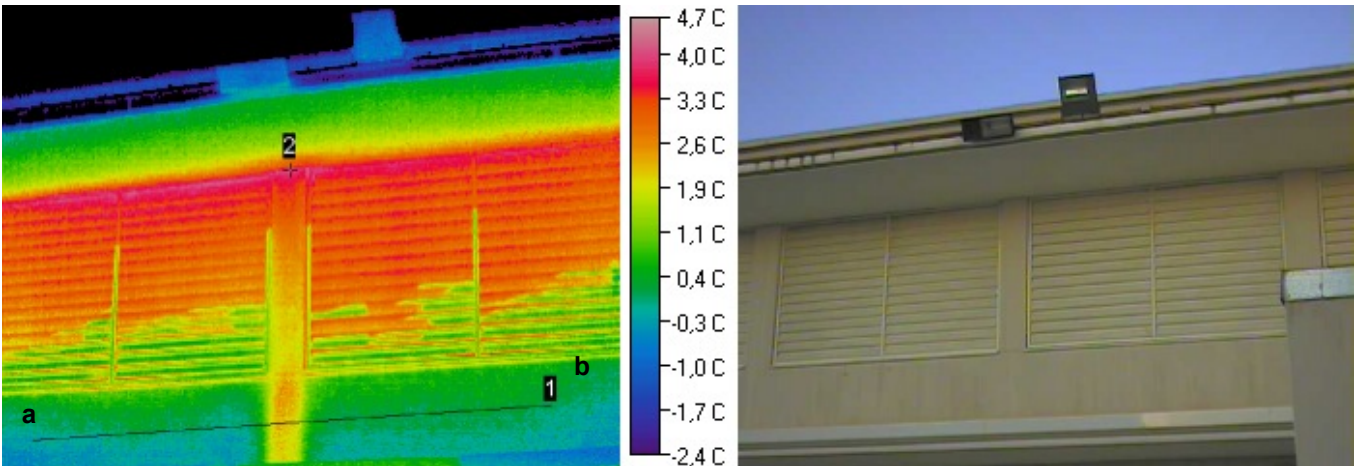
TERMOGRAMA 4:

En aquest termograma la línia 1 ens indica el mateix cas anterior, es tracta de la part de parament afegit (que correspon a una façana de doble fulla amb càmera) que es va realitzar a la reforma de l'any 2004 per reduir les dimensions de les finestres. Es pot observar la diferència d'aquest parament, amb els pilars o part del mur de formigó, les quals es troben temperatura més elevada. En el gràfic següent corresponent a la línia 1, es mostra de forma més visible aquest salt tèrmic, entre la part nova afegida i l'estructura antiga, o parament antic.

El punt 2 correspon a la trobada de entre el voladiu i el parament de façana, per on existeix un pont tèrmic important, ja que la temperatura és elevada.

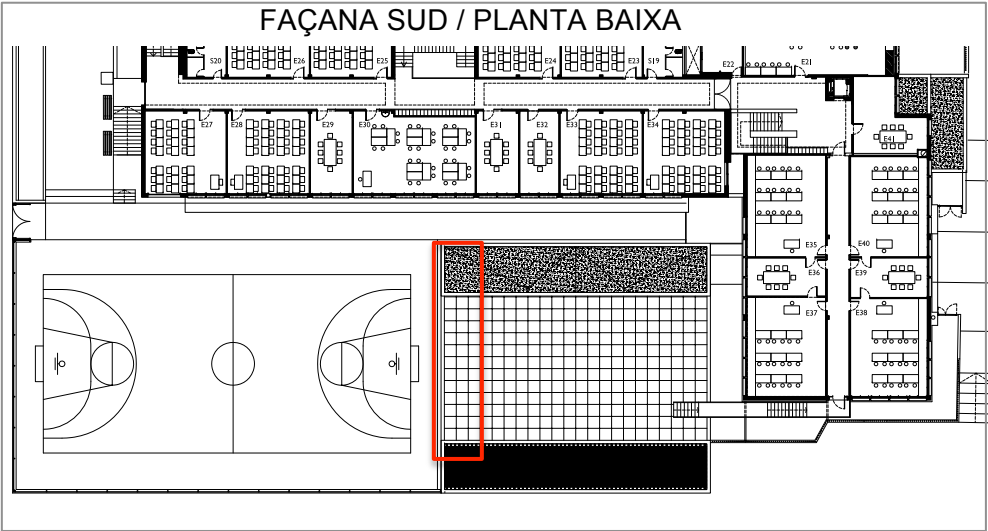
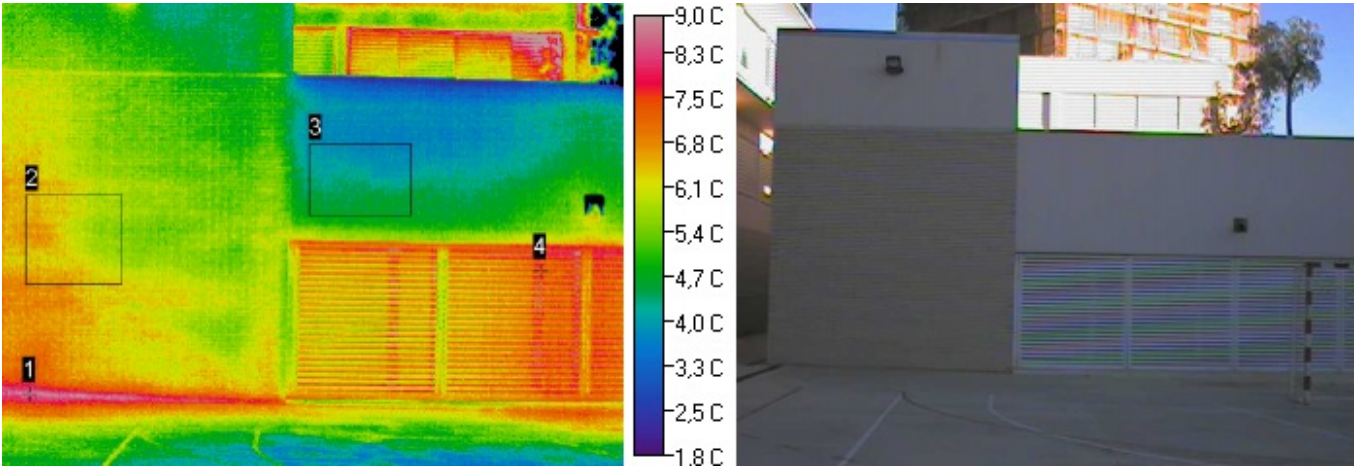
TERMOGRAMA 5:

Aquesta façana es va construir a la reforma de l'any 2004 i correspon a la part del gimnàs de l'escola on es realitzen les activitats esportives. Tot i ser un parament relativament nou compost per doble fulla i càmera podem observar irregularitats tèrmiques en tot el parament. En primer lloc el punt 1 ens indica el pont tèrmic que es genera en la trobada entre el terra del pati (cota 0,0) i el parament de façana. Es tracta d'una zona per on s'estan produint pèrdues energètiques importants, i les quals podem visualitzar ja que la temperatura exterior és de 5,5 °C, la temperatura interior és de 20 °C

aproximadament (ja que es tracta d'una zona ocupada on s'estaven produint activitats esportives en el moment de la presa del termograma, i les lluminàries es trobaven en funcionament les quals desprenen calor a nivells elevats. L'àrea 2 ens mostra les diferents temperatures que trobem en la façana, la manca d'aïllament genera aquestes irregularitats tèrmiques, i provoca que les zones on la temperatura interior és més elevada tant per la seva ocupació com pel seu ús, es vegi reflectida en el tancament. L'àrea 3 ens indica una zona de la façana on la temperatura disminueix degut a un excés d'humitat. Es tracta de la zona en contacte amb la coberta, i entenem que el problema d'aquesta retenció és degut a temes relacionats amb la impermeabilització de la coberta. En relació al punt 4, ens assenyalen les lamel·les de protecció dels finestrals del poliesportiu els quals es troben a més temperatura degut a la reflexió dels vidres.

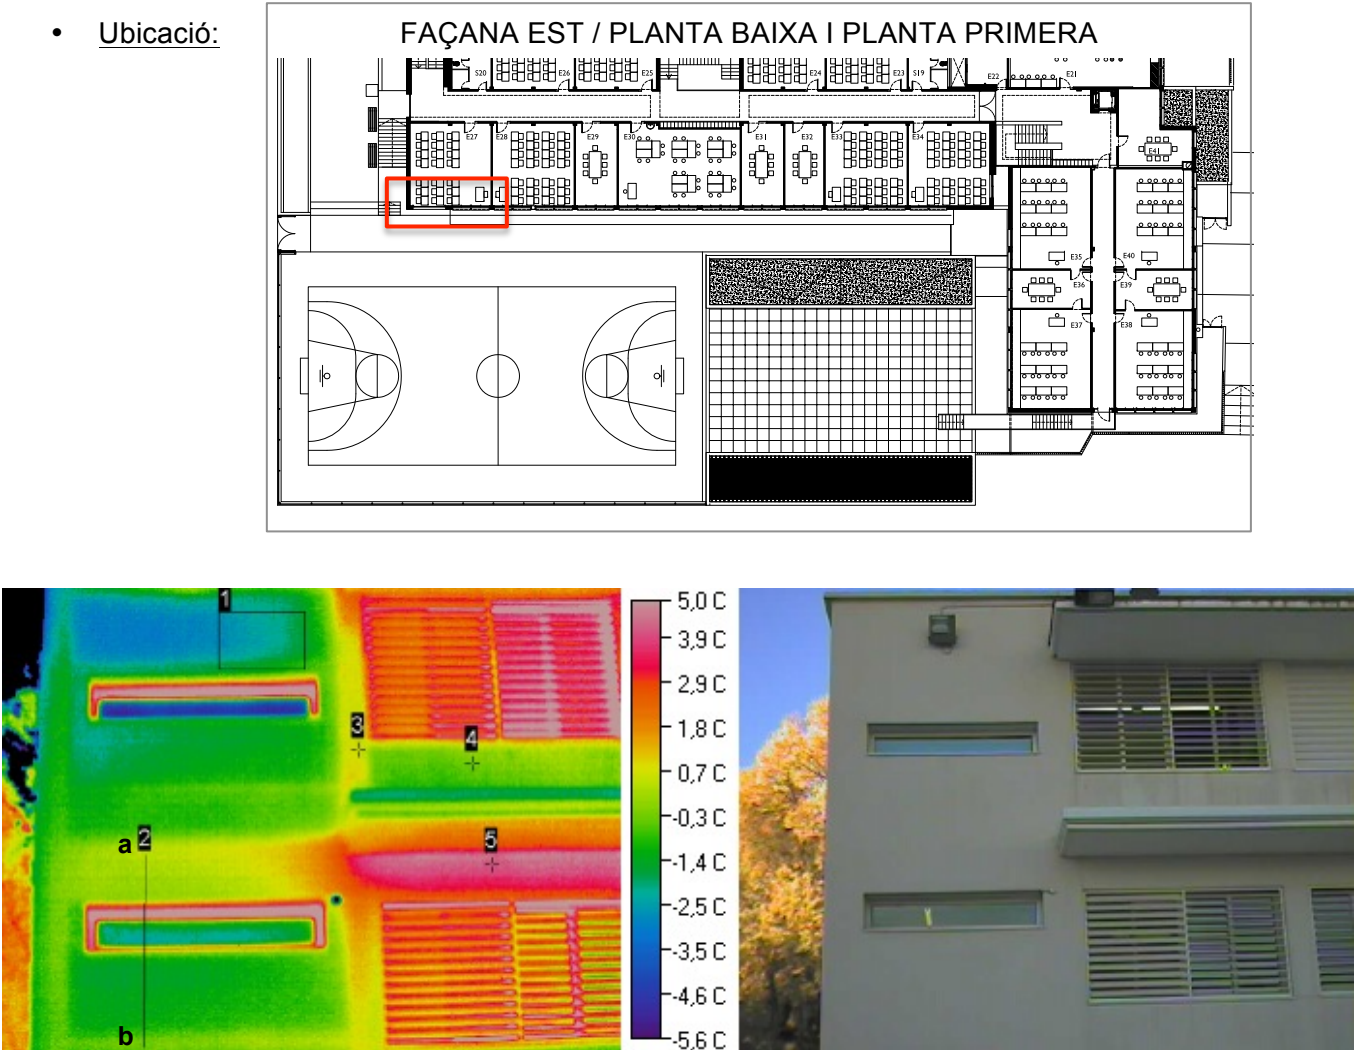
TERMOGRAMA 6:

En aquesta imatge l'àrea 1 ens mostra una part de la façana on existeix humitat retinguda degut a la irregularitat de solucions constructives existents en la façana per la reforma realitzada a l'any 2004. Les finestres de la part esquerra de la imatge corresponen a les obertures de la caixa d'escala de l'edifici. Aquestes obertures també van ser reduïdes durant la reforma, i aquesta actuació es pot veure reflectida en la imatge. La línia 2 vol mostrar les diferents temperatures que existeixen en aquesta zona

de la façana. Cal destacar que existeix un pont tèrmic important en les fusteries d'aquestes finestres les quals no estan dissenyades contra trencament de pont tèrmic. El punt 3 ens assenyalava el pas del pilar, zona la qual es troba a més temperatura, per la deficient solució constructiva en temes d'aïllament de cantell dels pilars. El punt 4 també correspon a una reducció de les finestres, i el punt 5 correspon a la part superior de les finestres per on es produeixen pèrdues energètiques, ja que es tracta d'una via de sortida de la calor interior degut a que l parament d'aquesta zona no té aïllament ni càmera d'aire.

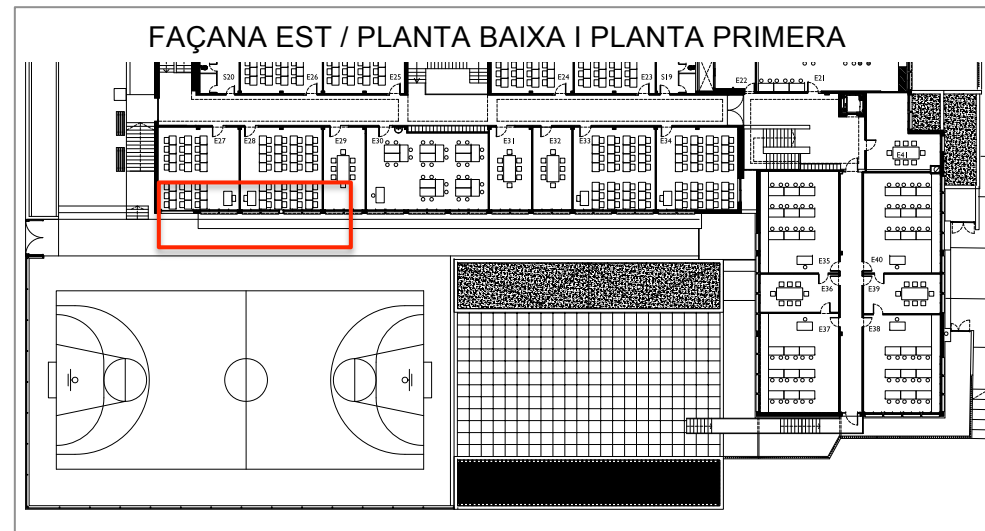
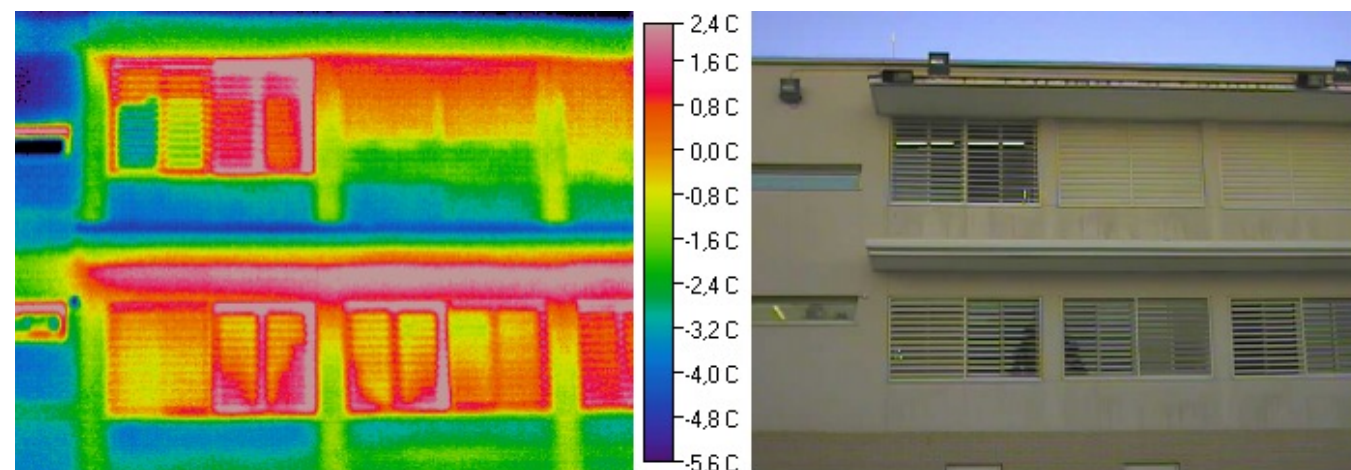
TERMOGRAMA 7:

Aquesta imatge és una visió general de la façana Est, la qual s'ha analitzat anteriorment per parts per tal de visualitzar amb més detall les diferències de temperatures i les zones crítiques de la pell de l'edifici.

Com es pot observar, es pot visualitzar clarament la reducció de les finestres per la part inferior (analitzada anteriorment), ja que es troba a menys temperatura que la resta de la façana. També podem observar la zona inferior del voladiu (par superior de les finestres de la planta baixa) per on s'escapa la calor interior, ja que es tracta d'una façana de mur de formigó sense aïllament ni càmera d'aire.

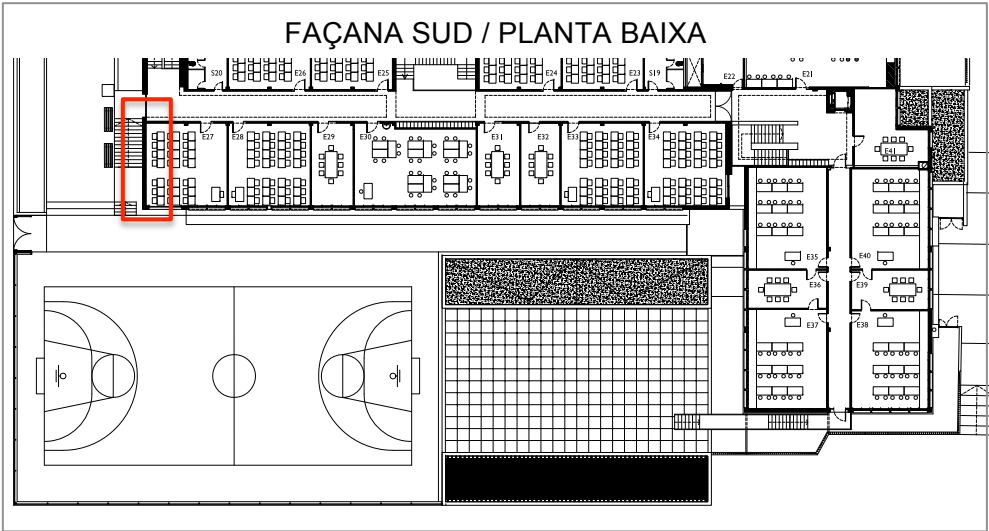
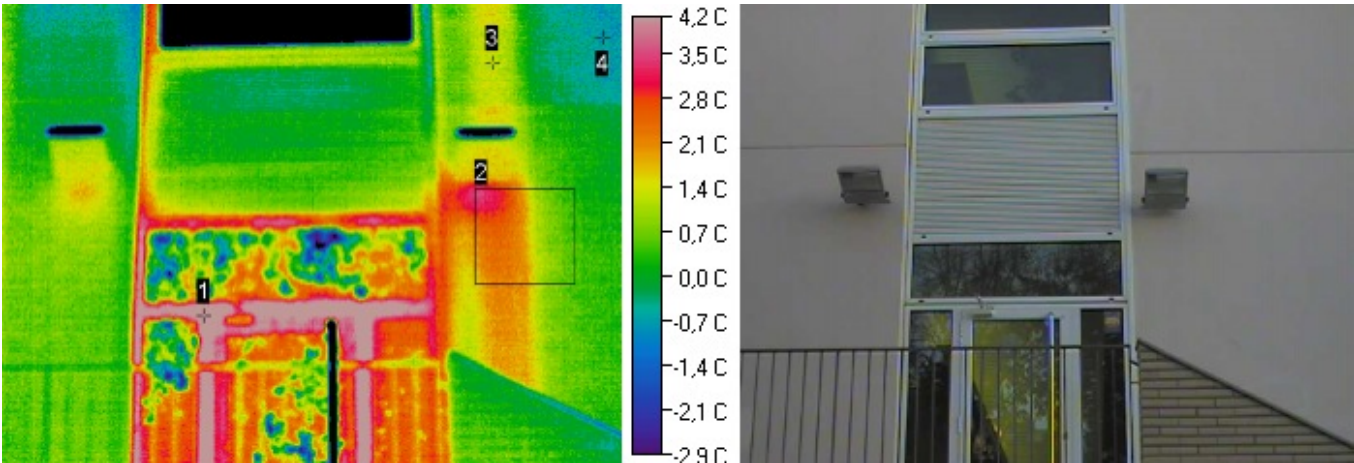
TERMOGRAMA 8:

En aquesta imatge infraroja el punt 1 ens mostra les pèrdues energètiques que s'estan produint per la fusteria de les finestres les quals no tenen trencament de pont tèrmic. L'àrea 2 i el punt 3, ens indiquen una zona que es troba a més temperatura a diferència de la resta de la façana, aquest augment de temperatura coincideix amb el recorregut dels pilars de formigó que conformen l'estructura de l'edifici. Es preveu que no existeix aïllament tèrmic pel front dels pilars i per aquest motiu, es genera una via de

En aquest termograma es pot visualitzar clarament l'efecte que genera els arbres del davant en el vidre, provocant reflexes i mesures errònies.

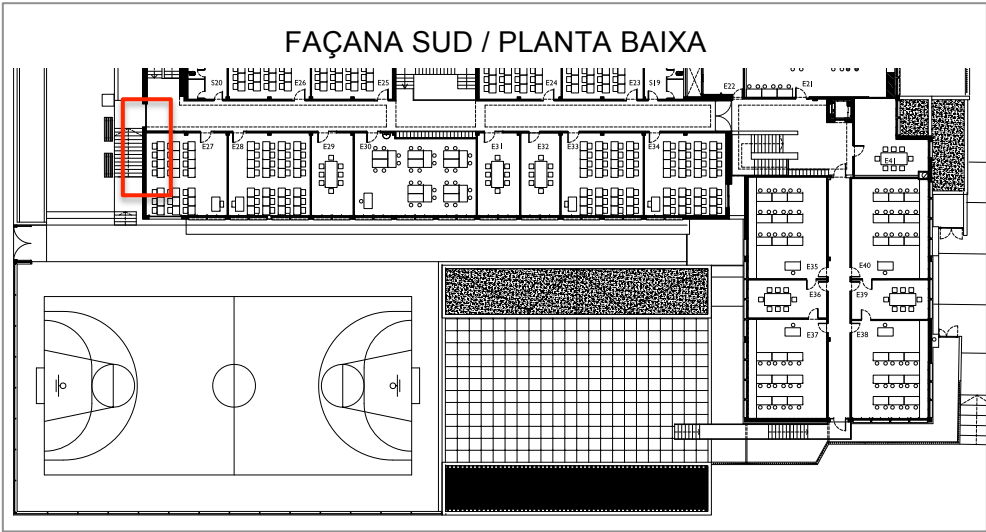
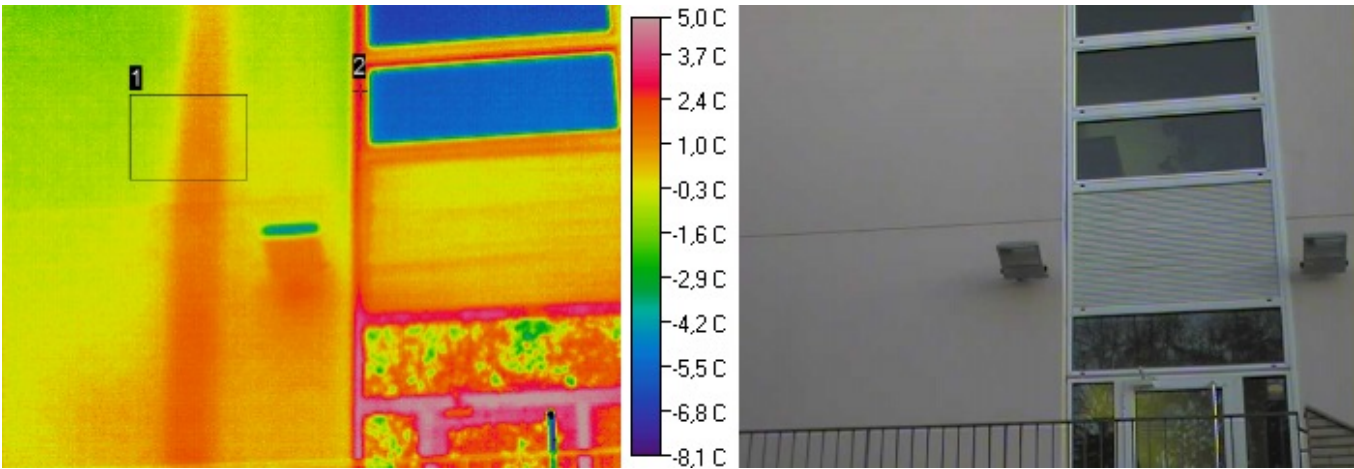
TERMOGRAMA 9:

Aquesta imatge correspon a la mateixa façana anterior, però mostrant el recorregut del pilar esquerre per on s'estan produint dissipacions energètiques (àrea 1). El punt 2 ens mostra novament les pèrdues energètiques que es produeixen per la fusteria de les finestres, les quals no estan dissenyades contra trencament de pont tèrmic.
